Daños en puentes históricos de arco de ladrillo en el Alto Cauca (Colombia)*

Damages on Historical Brick Arch Bridges in the Alto Cauca (Colombia)

Jorge Galindo Díaz
Jairo Andrés Paredes López

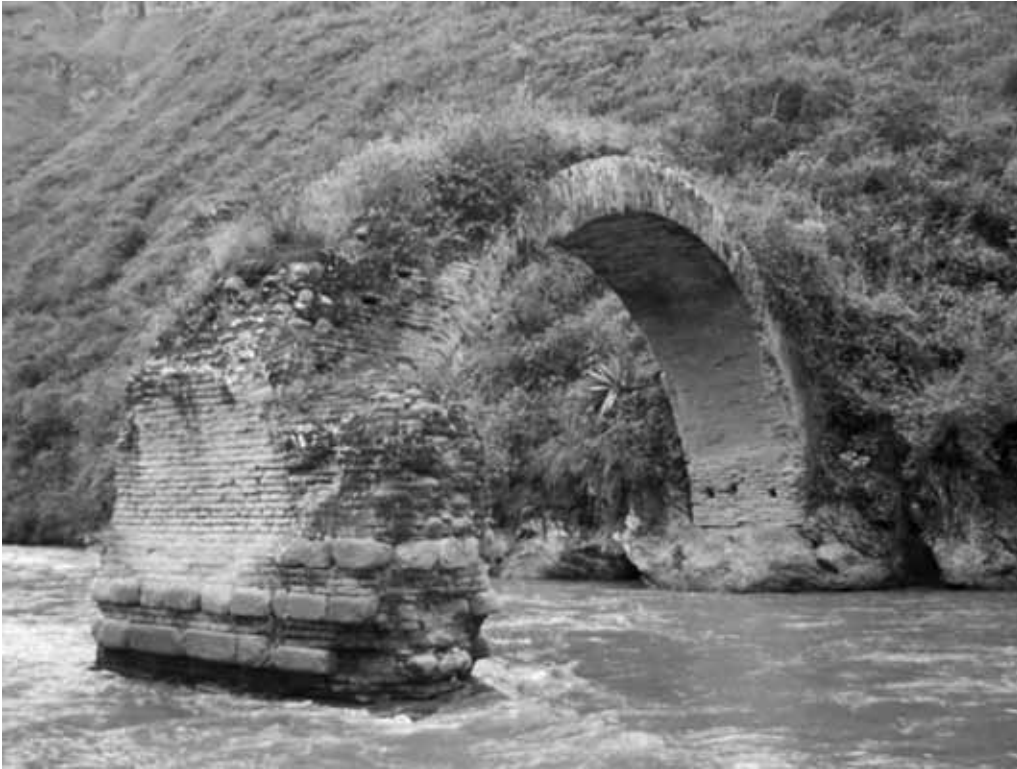
Figura 3

a. Crecientes de los ríos: En la región del Alto Cauca muchos de sus ríos presentan en ciertos períodos del año violentas corrientes, que generalmente causan pérdidas materiales e incluso humanas. Durante las crecientes enormes piedras y troncos de árboles arrastrados por el agua pueden fracturar el intradós de las bóvedas de los puentes, a lo que se suma el efecto de las presiones hidrodinámicas sobre sus tímpanos. Esto, por ejemplo, afectó el puente sobre el río Juanambú (construido en 1883) que fue destruido quince años después de su construcción como consecuencia de una fuerte crecida del curso del río a causa del represamiento de la quebrada La Resina, durante la erupción del volcán Doña Juana (Figura 3).

Restos del puente sobre el río Juanambú, en cercanías de la población de Buesaco (Nariño)

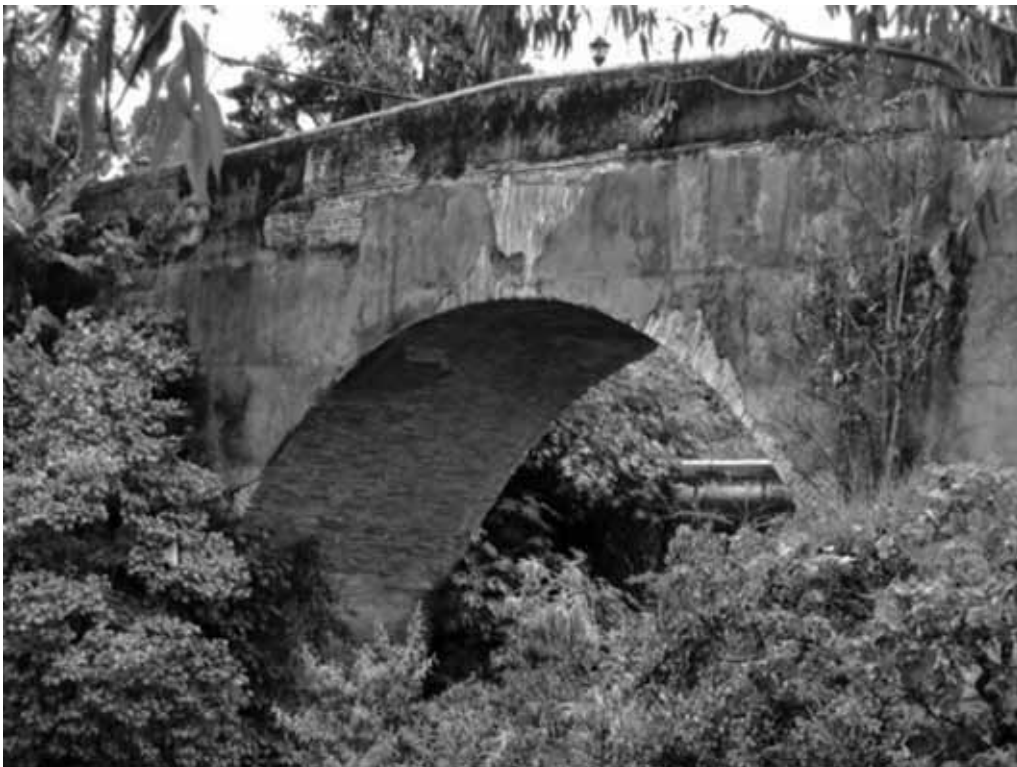
Figura 4

b. Daños causados por terremotos: La región del Alto Cauca es una de las más frecuentemente azotadas por fuertes movimientos sísmicos, lo cual, como es de esperarse, perjudica los puentes históricos. Los daños causados en ellos han afectado especialmente la parte media de los arcos principales; fracturas y separaciones entre la mampostería y la vía de rodamiento. También es común que haya leves desplazamientos laterales que provoquen daños globales a la estructura.

A manera de ejemplo, vale la pena mencionar que el arco principal del puente sobre el río Cauca, en la ciudad de Popayán (Figura 4), construido entre 1769 y 1773, fue prácticamente destruido durante el terremoto que sacudió a la ciudad en 1827. En 1840 el puente fue reconstruido bajo la dirección del ingeniero polaco Estanislao Zawadsky y todavía hoy se encuentra en pie y en servicio al tráfico vehicular.

Arco principal del puente sobre el río Cauca, en Popayán, destruido por el terremoto de 1827 y reconstruido en 1840

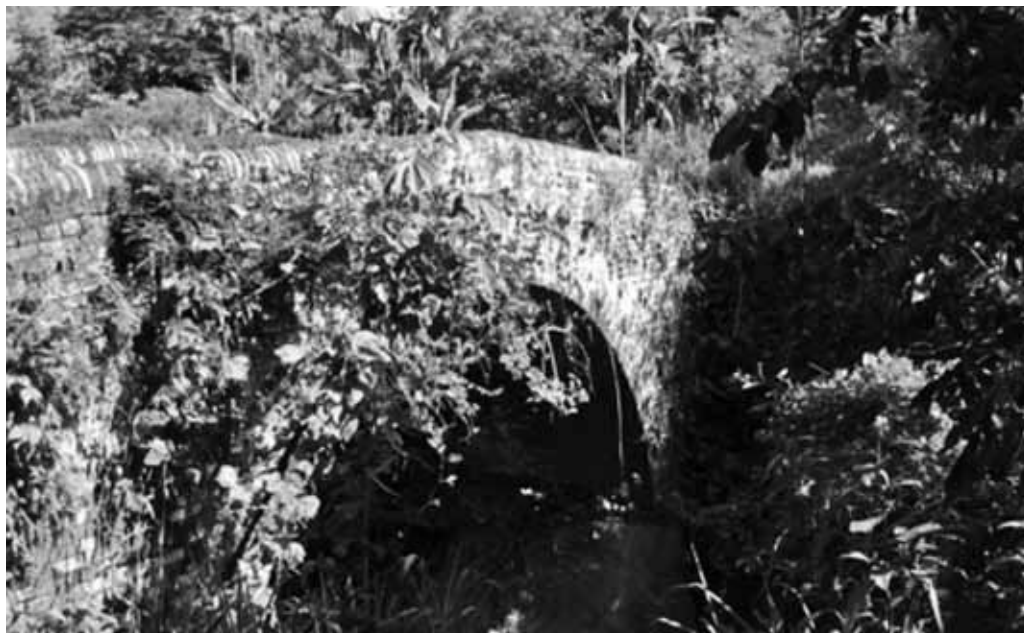
Figura 5

c. Vegetación y colonización biológica: La falta de mantenimiento periódico y la acumulación de humedad por fallas en el sistema de drenaje de los puentes son situaciones que promueven el crecimiento de vegetación sobre sus muros y sobre su superficie de rodamiento. Las plantas que se asientan sobre la estructura en muchos casos introducen sus raíces hasta el material de relleno, del cual varios tipos de microorganismos son capaces de obtener elementos necesarios para su metabolismo (calcio, aluminio, hierro y potasio) por efecto de bio-solubilización (Ural et al., 2008). Este proceso implica, además, la producción de varios ácidos orgánicos e inorgánicos por algas, líquenes, hongos y bacterias, que deterioran la superficie de los ladrillos. Un ejemplo de este fenómeno es el puente sobre el río Quilcacé (construido

probablemente en 1875), en el camino entre Popayán y Pasto (Figura 5).

Vegetación abundante y colonización biológica sobre el puente de Quilcacé

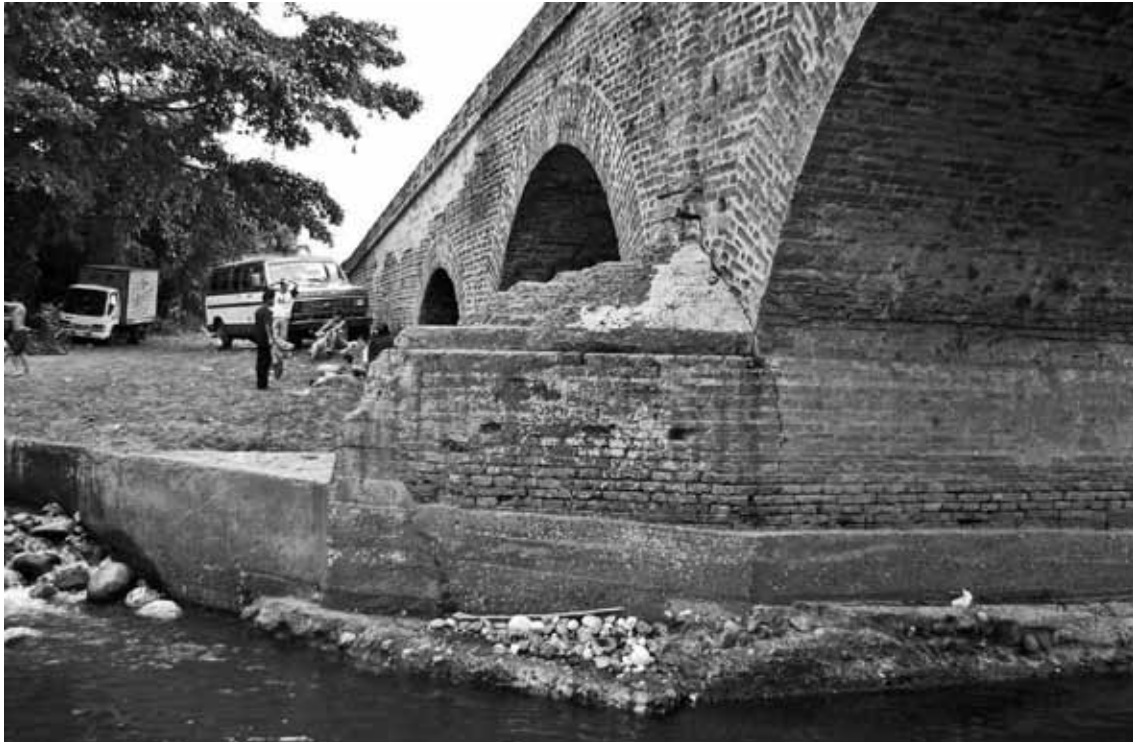
Figura 6

a. Asentamiento diferencial de las pilas y los estribos: En algunos puentes hay daños graves en las pilas y los estribos y suelen manifestarse mediante grietas que pueden extenderse longitudinalmente por todo el intradós de las bóvedas. La causa de esta condición es en muchos casos el asentamiento diferencial que se produce en las superficies de apoyo sobre terrenos que por lo general tienen distintos grados de humedad, aunque también es posible encontrar fallas por mala cimentación. En otros casos tales daños se presentan por la acción erosiva del flujo del agua en la superficie de apoyo de las pilas o en los costados de los estribos. Igualmente es posible que intervenciones estructurales recientes, como el recalce de las bases con hormigón que se hizo en el puente sobre el río Güengüé (construido entre 1890-97), pueden producir asentamientos diferenciales importantes en la concentración del peso propio (Figura 6).

Fisuras en la base de las pilas del puente sobre el río Güengüé, en la vía entre Miranda y Corinto (Cauca)

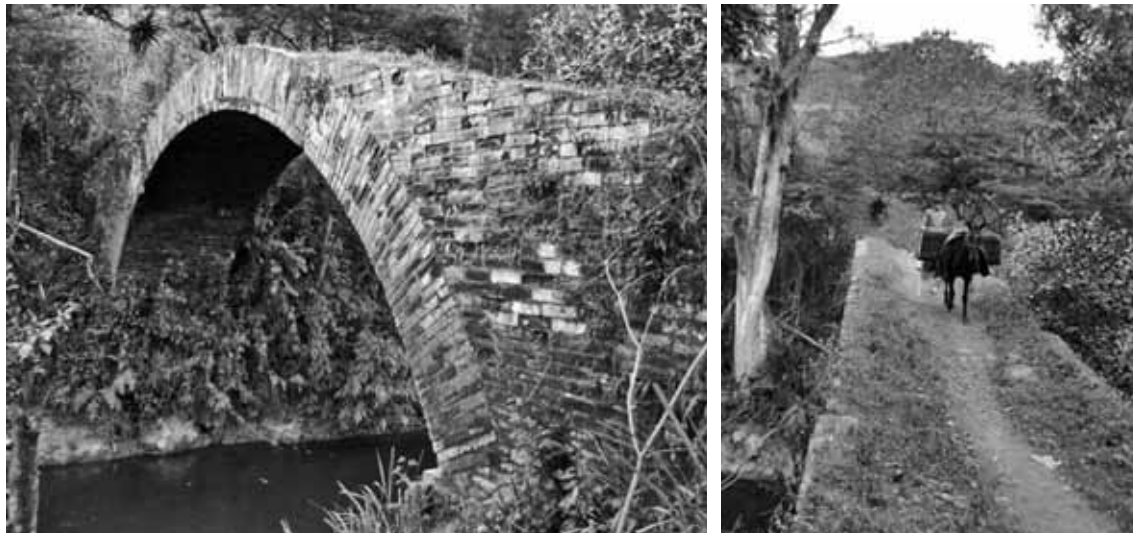
Figura 7

b. Deficiencias en el drenaje y mala impermeabilización de la superficie de rodamiento: El sistema de drenaje de la superficie de rodamiento y su impermeabilización afectan el comportamiento de los puentes en diferentes aspectos: si alguno de los dos no funciona adecuadamente el agua lluvia se filtrará hacia el interior de la estructura que se encuentra ocupado por el material granular de relleno. En algunas circunstancias, los materiales finos serán arrastrados hacia afuera, lo que generará vacíos y afectará la capacidad de carga de los puentes; en otras, la acumulación de agua en el interior de la estructura aumentará el valor de los empujes laterales, la cual intentará desplazar los tímpanos hacia afuera. Ambos fenómenos también pueden presentarse de manera simultánea, tal y como ocurre en el puente sobre el río Ovejas (construido entre 1877-78), en el camino que unía a Cali con Popayán (Figura 7).

Puente sobre el río Ovejas. A la izquierda, tímpanos desplazados hacia afuera por efecto del empuje horizontal del material de relleno. A la derecha, desgaste de la superficie de rodamiento por el tránsito de personas y animales

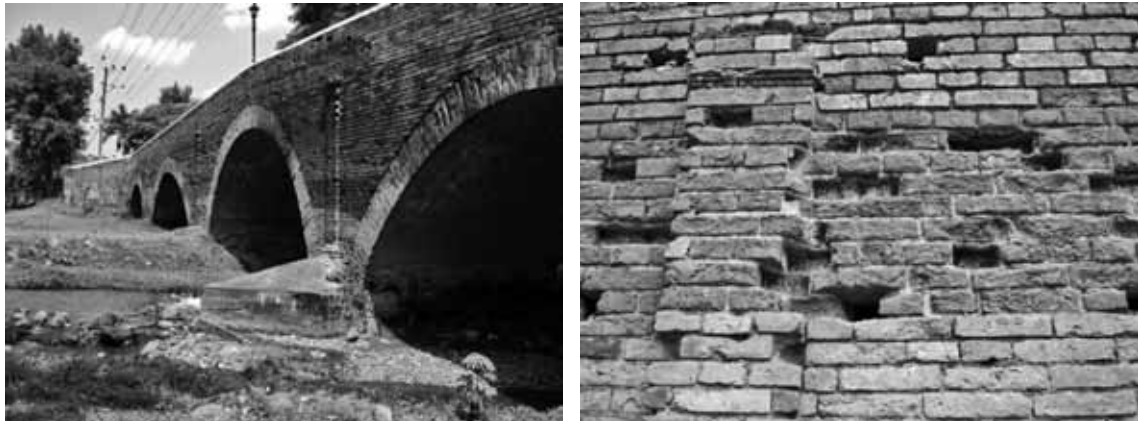
Figura 8

temperatura de horneado, heterogeneidad de la materia prima, cortos tiempos de cocción, entre otros. En el puente sobre el río Grande, en Caloto (construido entre 1903-06), son evidentes serios procesos de meteorización

del material arcilloso que se han traducido en una escasa capacidad portante de la estructura, al punto de obligar su cierre al tráfico vehicular (Figura 8).

Puente sobre el río Grande en Caloto (Cauca). A la derecha, vista de los ladrillos de los tímpanos, que han desaparecido por meteorización

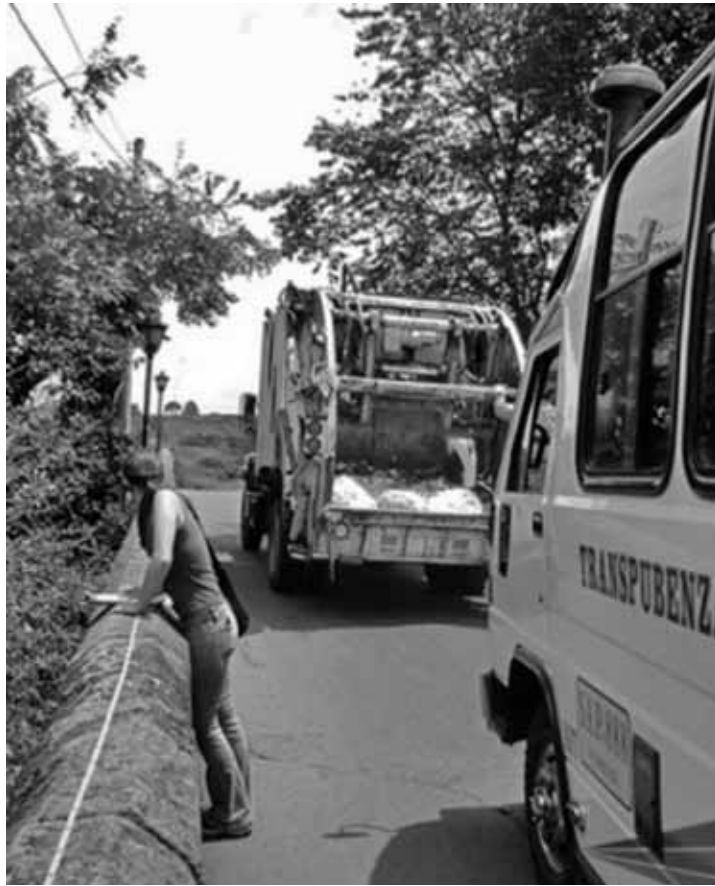
Figura 9

a. Cargas excesivas e irregulares: Es bien sabido que con el paso del tiempo se han producido profundos cambios en las cargas de los puentes y se han incrementado considerablemente en las últimas décadas. Muchos puentes históricos, como el de Popayán sobre el río Cauca (construido entre 1769-73), se encuentran hoy sometidos a elevadas cargas de tráfico (Figura 9), lo que produce un incremento de las tensiones y especialmente vibraciones mecánicas sobre el conjunto de la estructura. Afortunadamente, la resistencia mecánica de los materiales de los puentes antiguos de albañilería es en muchos casos suficiente para soportar cargas vivas elevadas (Galindo y Paredes, 2007).

Paso de camiones y buses urbanos por el puente de albañilería sobre el río Cauca, Popayán

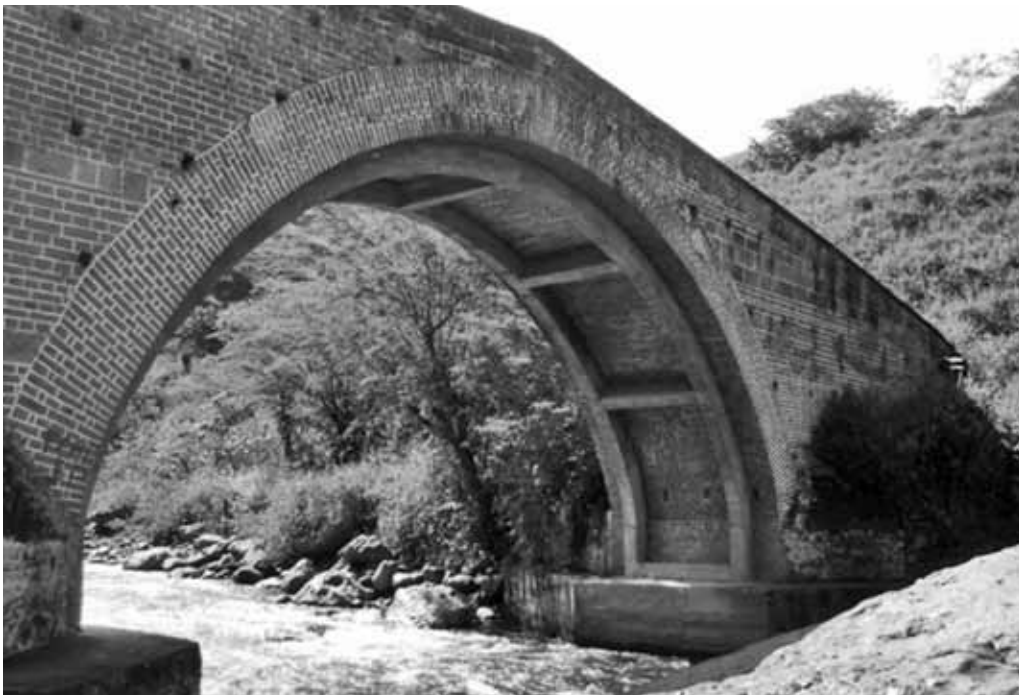
Figura 10

b. Intervenciones estructurales recientes en hormigón armado: El desconocimiento del comportamiento mecánico de edificaciones históricas ha llevado a que algunos ingenieros acudan a prácticas incorrectas para adecuarlas o repararlas, lo que a mediano plazo no hace más que aumentar el riesgo de dañarlas al afectar la estabilidad estructural del conjunto. Por ejemplo, para reforzar el puente sobre el río Juanambú (construido en 1893, en inmediaciones de El Tablón de Gómez), en intervención realizada en 1990 se, optó por construir dos arcos paralelos de hormigón adheridos al intradós de la bóveda del arco principal (Figura 10). Si bien el proyecto fue bien intencionado, con esta

solución no se resolvió el mayor problema de la edificación: la progresiva separación de los tímpanos a causa del aumento de las presiones horizontales ejercidas por el material de relleno. A su vez, los arcos de concreto incrementaron la rigidez de la estructura, lo cual afectó seriamente su capacidad de deformación y aumentó la cantidad de las fisuras en varios puntos del puente. Hoy se encuentra cerrado al tráfico vehicular.

Intervención estructural reciente que consistió en la construcción de arcos de hormigón adheridos al intradós de la bóveda del arco principal del puente sobre el río Juanambú, en inmediaciones de El Tablón de Gómez (Nariño)

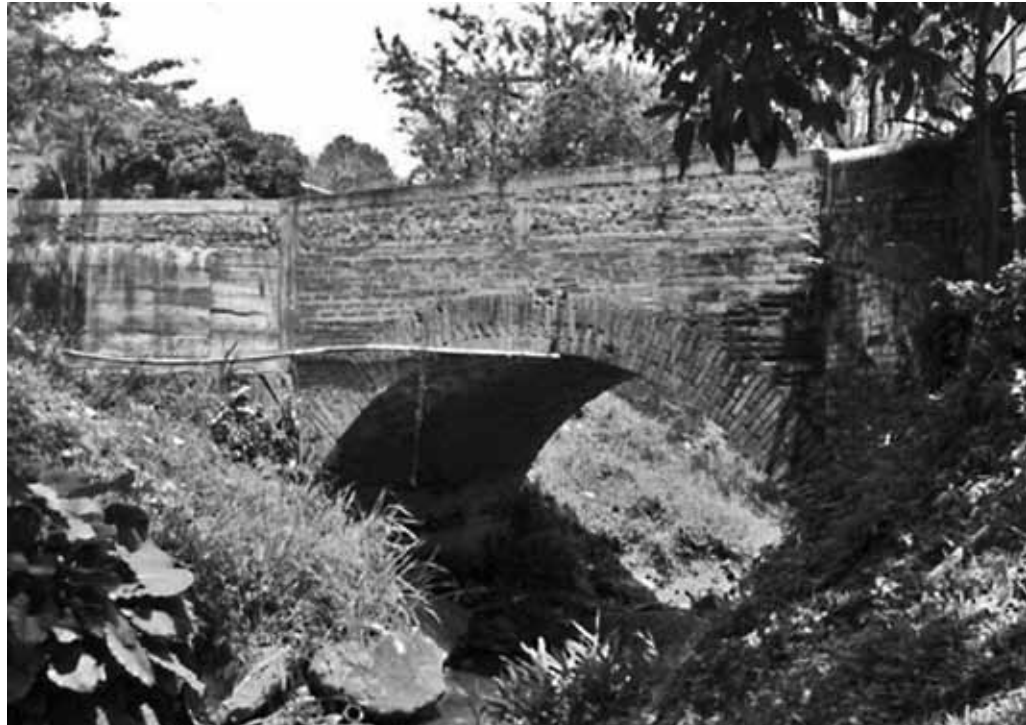
Figura 11

c. Conflicto armado: En Colombia el conflicto armado también se ha vuelto un factor de amenaza para las construcciones históricas. En la población de Caloto, objeto de varias tomas por parte del grupo guerrillero Fuerzas Armadas Revolucionarias de Colombia, Farc, diversas edificaciones han resultado afectadas por el fuego cruzado; entre ellas la cárcel municipal (enteramente de ladrillo) y el contiguo puente sobre el río Chiquito (construido en 1918), que hoy deja ver sus barandas totalmente reconstruidas (Figura 11).

Puente sobre el río Chiquito en Caloto (Cauca), cuyos pasamanos han sido destruidos en medio de acciones militares
